RAPPORT D'ENQUÊTE AÉRONAUTIQUE
A03Q0092

COLLISION AVEC UN PLAN D'EAU

DU BELL 206 JET RANGER (HÉLICOPTÈRE) C-GNPI
EXPLOITÉ PAR HÉLI-STAR INC.
AU LAC BOUCHER (QUÉBEC)
LE 4 JUILLET 2003

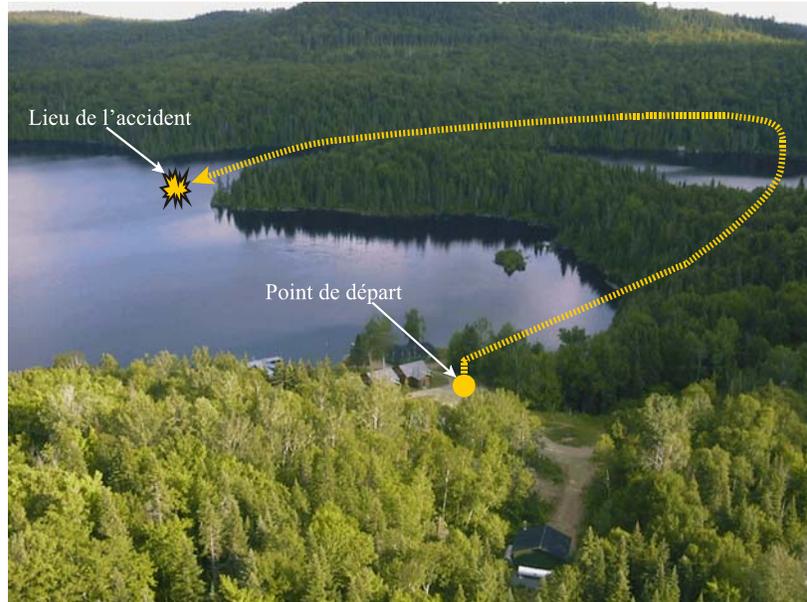
Photo 1. Trajectoire estimée de l'hélicoptère

cependant pas entendu l'avertisseur sonore bas régime. Afin de réduire la demande de puissance et d'augmenter le régime rotor, le pilote a à la fois abaissé le collectif et piqué du nez pour accélérer. Peu de temps après, l'indicateur N_2 affichait 85 %. Le pilote, qui se trouvait alors au-dessus des arbres, a dirigé l'appareil vers le lac Boucher, qui se trouvait sur sa gauche. L'appareil en descente au-dessus du lac a contourné une presqu'île. Après avoir parcouru une distance d'environ un kilomètre, à quelques pieds au-dessus du lac, le pilote a observé une reprise du régime moteur dans la plage normale d'exploitation. Toutefois, il a conclu que, compte tenu de l'assiette, de la vitesse et de l'altitude de l'appareil, l'accident était inévitable. Le pilote a cabré l'appareil juste avant la collision avec la surface de l'eau. Des résidents de la pourvoirie ont secouru le pilote quelques minutes après l'accident.

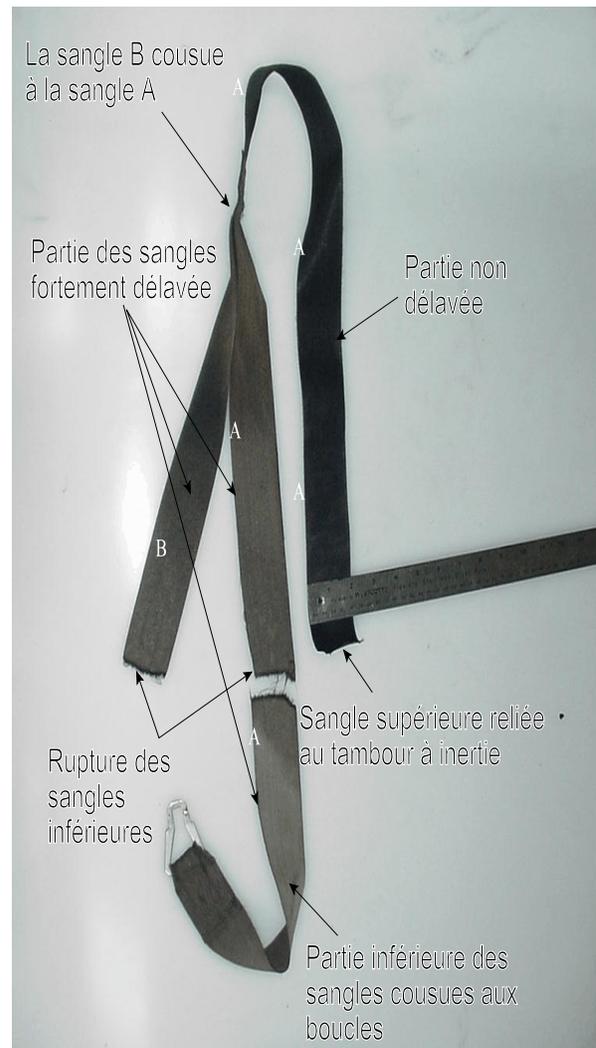
Le pilote portait sa ceinture de sécurité qui comprenait une sangle sous-abdominale et des bretelles reliées à un tambour à inertie fixé sur la cloison arrière du siège du pilote. À la suite de l'impact, les bretelles se sont rompues en surcharge. Toutefois, la sangle sous-abdominale a résisté. Le pilote s'est détaché avant d'évacuer l'hélicoptère. Bien qu'il portait un casque, le pilote a subi des lésions importantes à la tête. L'examen de la ceinture effectué par le Laboratoire technique du BST a révélé que les sangles retenant les épaules étaient fortement décolorées. Aucun signe d'usure par frottement ou par tension n'a été observé. L'épaisseur des sangles était relativement uniforme. Aucune date de fabrication n'était inscrite sur les bretelles; une étiquette sur la sangle sous-abdominale indiquait qu'elle avait été fabriquée en décembre 1976. Un essai de résistance a établi que la partie supérieure de la sangle a cédé en tension à 1500 livres et que les parties inférieures ont cédé à 600 livres. La norme applicable, TSO C22 de la Federal Aviation Administration, stipule qu'une sangle d'une largeur de deux pouces a une résistance nominale de 1500 livres et ne doit pas rompre en deçà de 2250 livres de tension. Les ceintures sont remplacées lorsqu'on juge qu'elles sont en mauvais état. La décoloration n'est pas un critère de remplacement de la ceinture. Selon le manuel d'entretien de la compagnie Bell Helicopter, le bon fonctionnement, la sécurité des attaches et l'état de détérioration des ceintures doivent être vérifiés lors de l'inspection de 100 heures.

Photo 2. Bretelles de la ceinture de sécurité du pilote

Le blanchissement des sangles inférieures des bretelles de sécurité a été causé par les effets des rayons ultraviolets du soleil. La partie supérieure des bretelles, moins exposée au soleil parce qu'elle était enroulée autour du tambour à inertie, n'était pratiquement pas délavée. Puisque les sangles inférieures ont cédé à 600 livres de tension et que la sangle supérieure a cédé à

1500 livres, il est raisonnable de conclure que le degré d'affaiblissement des sangles correspondait à leur durée d'exposition à la lumière solaire. De plus, étant donné que la partie supérieure de la sangle, bien que moins exposée au soleil, a cédé à 66 % de la limite exigée de la norme TSO C22, il est permis de conclure que même une sangle ne présentant pas des signes de décoloration peut avoir subi une dégradation actinique. Puisque leur résistance mécanique était réduite à environ 26 % de la résistance originale, les sangles inférieures des bretelles ont cédé avant d'atteindre la limite prescrite. Par conséquent, le pilote a subi une force de décélération plus importante qu'il aurait dû subir lors de l'accident. Le degré de décoloration des sangles inférieures des bretelles laissait présager une dégradation de leur résistance. Toutefois, puisque aucun signe d'usure physique n'a été décelé, les ceintures ont été évaluées en bon état de service lors des visites d'entretien de l'appareil et lors des inspections de Transports Canada. Donc, il semble que l'absence de critères d'évaluation précis concernant la dégradation actinique des ceintures a contribué à la remise en service de ceintures de sécurité qui ne répondaient plus aux exigences réglementaires.

1. Les bretelles de la ceinture de sécurité du pilote se sont rompues à une tension inférieure aux exigences réglementaires. Cette rupture est survenue à la suite d'une dégradation des sangles causée par une exposition prolongée à la lumière solaire.
